## **Investigasi Tingkat Kerawanan Gedung Dalam Rangka Implementasi Mitigasi Gempa Bumi di Fakultas Teknik Universitas Mataram**

**Teti Zubaidah<sup>1,2\*</sup>, Rosmaliati<sup>1,2</sup>, Cipta Ramadhani<sup>1,2</sup>, Dwi Ratnasari<sup>1,2</sup>, Made Sutha Yadnya<sup>1,2</sup>, Bulkis Kanata<sup>1,2</sup>, Paniran<sup>1,2</sup>, Abdullah Zainuddin<sup>1,2</sup>, Kenya Damayanti Priyatna<sup>1,2</sup>**

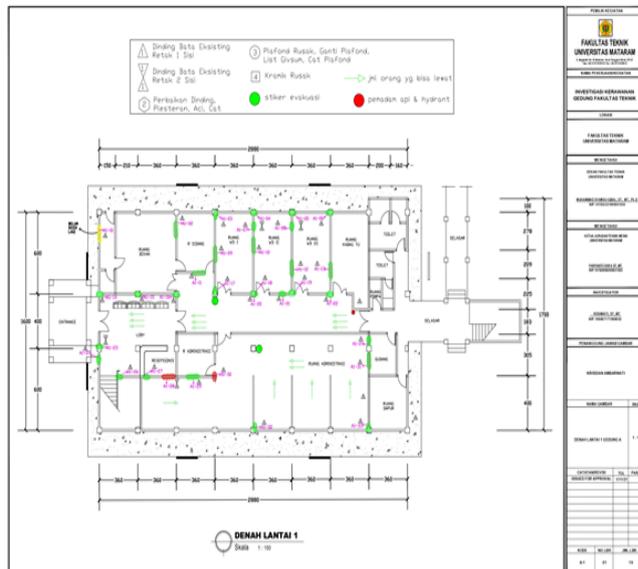
Gambar 2. Hasil pemetaan titik-titik kerawanan pada Gedung A Lantai 1 FT Unram.

KODE	KETERANGAN	GAMBAR
A1-26	Retak ringan pada tembok sisi utara dalam Lobby	
A1-27	Retak ringan pada tembok sisi utara dalam Resepsionis	
A1-28	Retak parah pada tembok sisi utara luar Resepsionis
