Kegiatan Rehabilitasi Kerusakan Sanggar Karang Taruna Desa Senggigi Pasca Gempa Lombok 2018

Ni Nyoman Kencanawati*¹, Fathmah Mahmud¹, Nuralifa Dea Octavia¹, Dewandi Saputra²

¹Fakultas Teknik, Universitas Mataram, Jl. Majapahit No. 62 Mataram, Indonesia

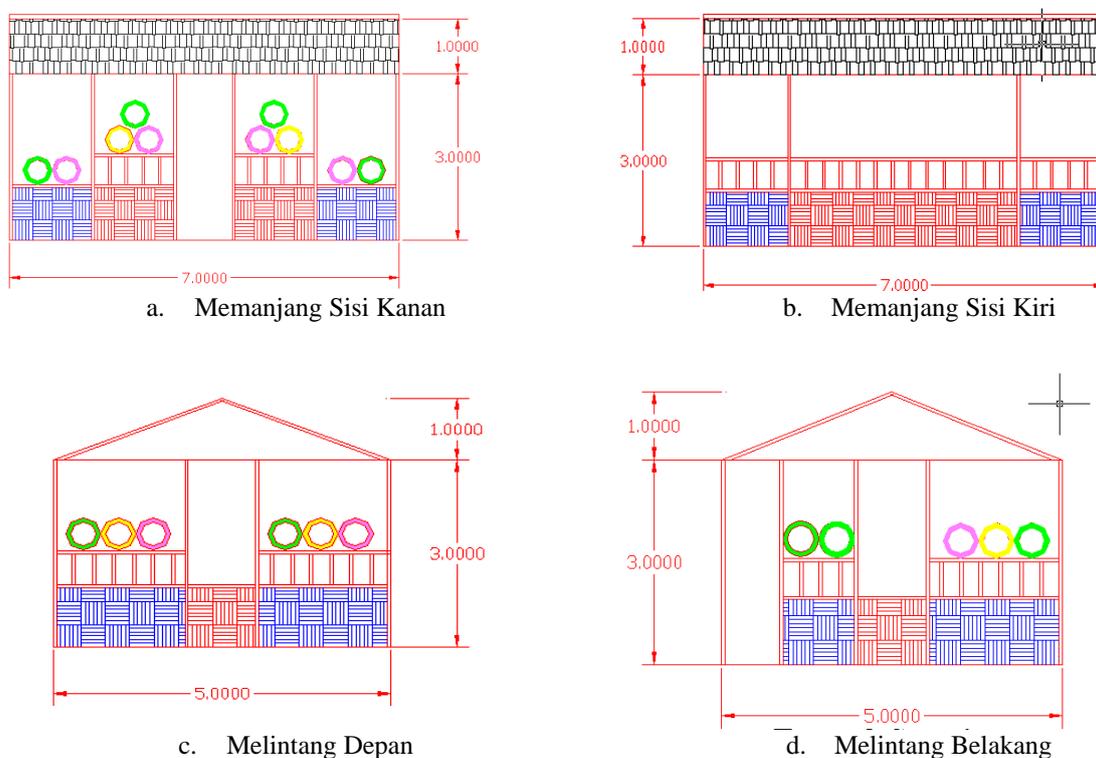
Gambar 5. Rencana Perbaikan

Setelah tahap pembersihan selesai, maka terlihat dengan jelas patok-patok bangunan untuk penentuan ukuran bangunan. Pengukuran ini juga ditujukan untuk mengetahui kebutuhan bahan yang dipakai. Aula berbentuk persegi panjang dengan panjang 7 meter dan lebar 5 meter. Walaupun dari material yang sama, tampilan dinding di desain tidak sama dengan sebelumnya namun dengan arsitektural yang lebih menarik dan penuh warna. Rencana tampak melintang dan memanjang bangunan ditampilkan pada Gambar 5.

Bagian non struktural yang pertama di perbaiki adalah dinding. Dinding anyaman bambu yang berlubang dan rusak digantikan dengan yang baru. Pekerjaan ini dilanjutkan dengan pengecatan agar tampak lebih indah. Penambahan ornament-ornamen dengan bahan bekas seperti ban bekas yang telah di cat warna-warni serta aksesoris yang terbuat dari bambu ditambahkan pada tiap sisi bangunan. Hal ini memberikan kesan arsitektural dinamik yang sesuai dengan misi remaja karang taruna Dusun Kerandangan. Gapura sederhana ditambahkan dengan tujuan selain untuk memperjelas batasan lokasi sanggar dan sebagai pintu masuk utama sanggar, dapat difungsikan pula sebagai ikon bangunan sanggar remaja desa.
